Bibliotheek: fietsstallingen

Omschrijving van het knelpunt

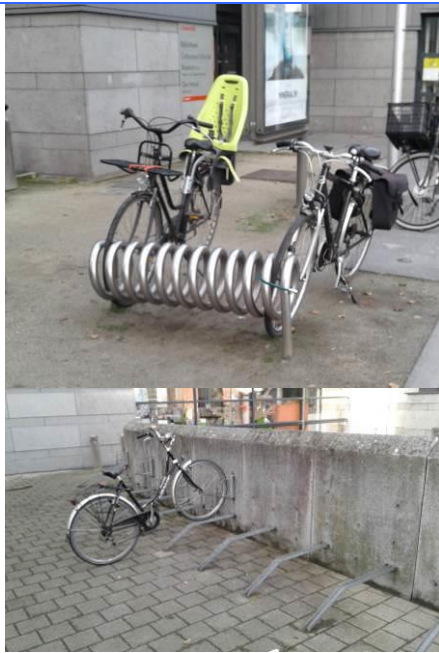
De bibliotheek heeft twee barslechte fietsstallingen. Dicht bij de toegang staat er één spiraaltje. Eigenlijk staan de fietsen geparkeerd op hen poot en wordt er een beetje extra steun gegeven aan het voorwiel. Achter een muurtje en dus deels uit het zicht bevinden zich de restanten van een tweede stalling. In het muurtje blijven er nog een paar wielklemmen over. Verder zijn er steunen zodat de sturen van twee naast elkaar geplaatste fietsen niet in elkaar haken.

We stellen voor om het scheidingsmuurtje te verwijderen en een overdekte stalling met meerdere beugels te voorzien.

Er wordt best 1,2 meter afstand gelaten tussen de beugels. Eén stalling op de plaats van de stalling achter het muurtje is onvoldoende. In de ruimte tussen deze stalling en de toegangsdeur worden bij voorkeur extra beugels voorzien.
