# Ooststatiestraat (N1 – Hofstraat): auto's parkeren op fietspad

## Omschrijving van het knelpunt

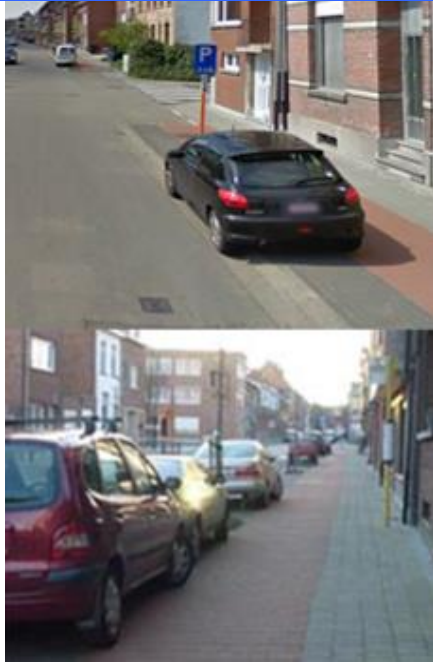
Bij de heraanleg van de voet- en fietspaden van dit gedeelte van de Ooststatiestraat werd een cruciale fout gemaakt. Er werd geen buffer voorzien tussen parkeerplaatsen en fietspad (nochtans verplicht volgens het Vademecum Fietsvoorzieningen). Nog erger, auto's mogen deels op de verhoogde berm parkeren.

In de praktijk staat de helft van de geparkeerde auto's deels op het fietspad geparkeerd. En de anderen helft staat er net niet op geparkeerd.

Op korte termijn vragen we een sensibilisatie naar de bewoners, gevolgd door verbaliseren. Zeker na de plaatsing van de verdwijnpaal, is de verkeersintensiteit in de Ooststatiestraat voldoende gedaald. Het risico dat de auto beschadigd wordt bij reglementair parkeren, kan niet meer als drogreden gebruikt worden.

Auto's die gedeeltelijk op het fietspad parkeren maken een overtreding van de tweede graad (onmiddellijke inning van 110 euro).

Op langere termijn is een grondigere oplossing nodig
