Paaltjes en andere obstakels

Handleiding en voorbeelden

Fietsersbond Azura
Fietsrapport 2018

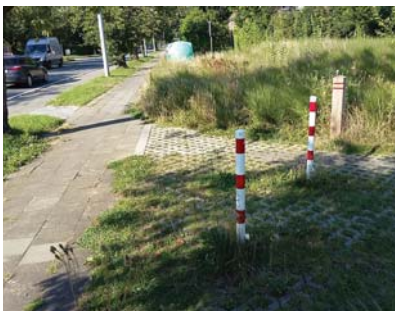
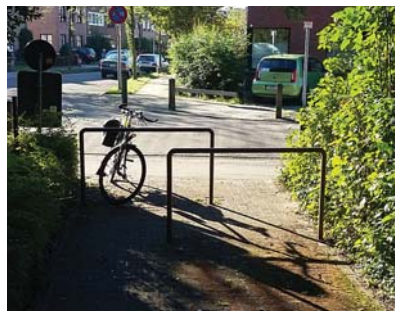
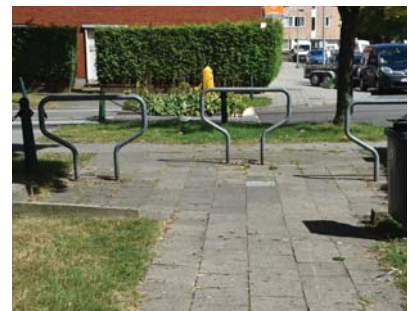
Op deze plaatsen komt geen auto: paaltjes overbodig!

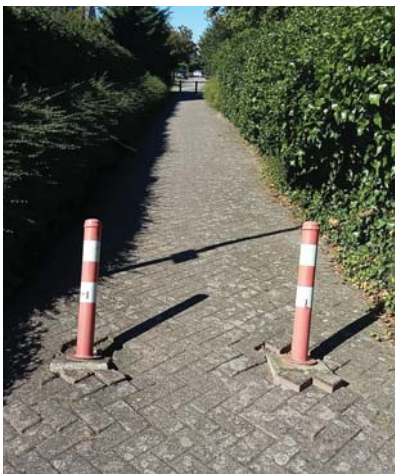
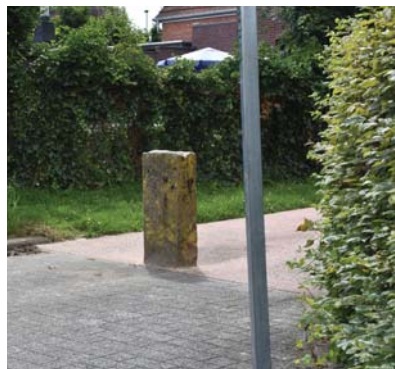
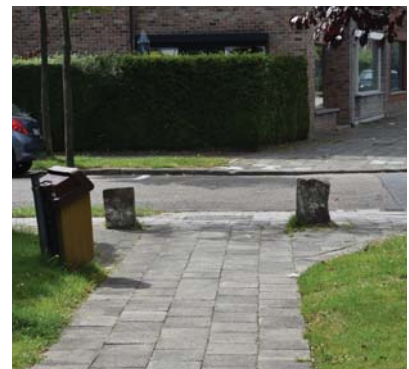
Lage stenen blokken met scherpe randen, valse kleur, slechte zichtbaarheid in bocht: erg gevaarlijk voor wie de plek niet kent!

Tussenbreedte veel te smal (110 cm); één i.p.v. 4 paaltjes is meer dan genoeg op deze doorsteek.

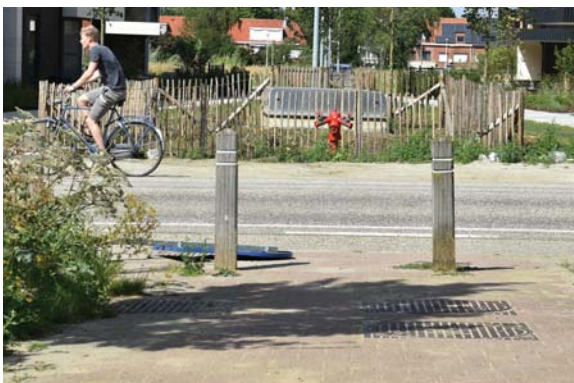
Vaak voorkomende situatie:

- paaltjes staan aan beide uiteinden van de binnenweg, dus te dicht bij het kruispunt
- paaltjes staan op de rijlijn
- tussenbreedte te klein
- geen opvallende kleur
- liever een ronde rood-witte paal
- geen inleidende markering

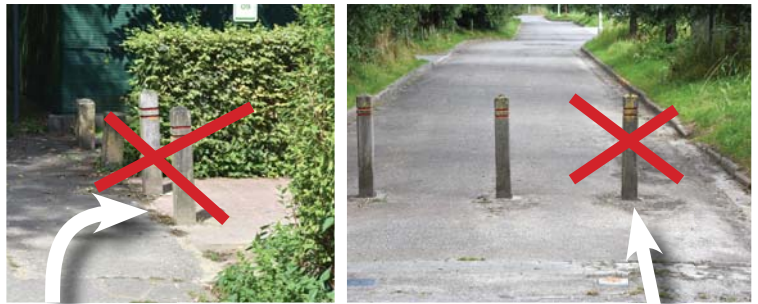
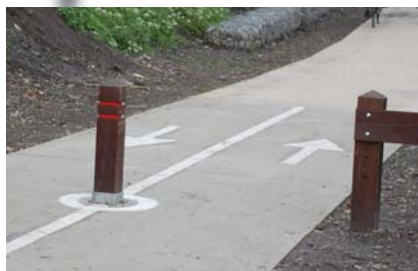
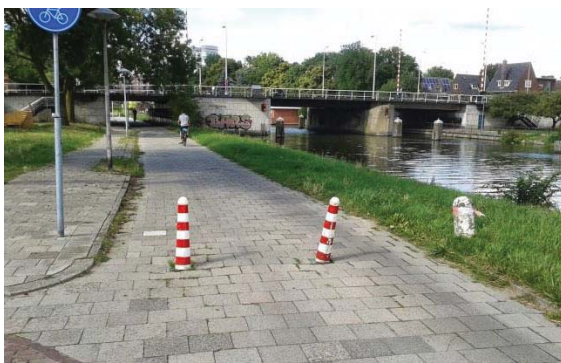
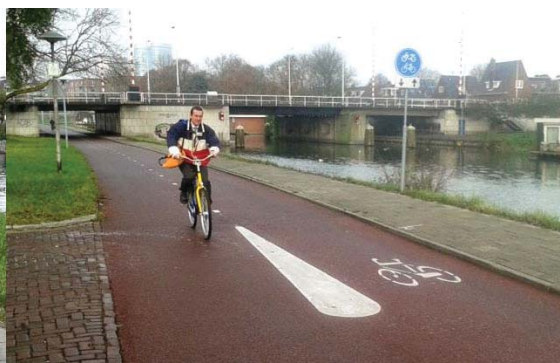
Nederlands voorbeeld van een fietspad met hinderlijke paaltjes (links) en hetzelfde fietspad na reconstructie, waarbij de paaltjes zijn vervangen door markering.
