Goten en boordstenen in fietspaden op kruispunten

Omschrijving van het knelpunt

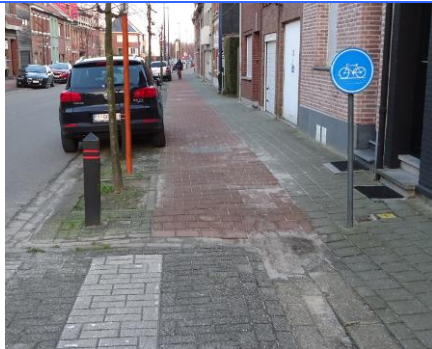
Fietsers moeten goot en boordsteen kruisen om fietspad te bereiken.

Dit is niet comfortabel en zelfs gevaarlijk. Mogelijk maken fietsers immers een uitwijkbeweging om het fietspad te bereiken.

Deze situatie doet zich voor bij heel veel bestaande maar ook bij nieuw aangelegde fietspaden.

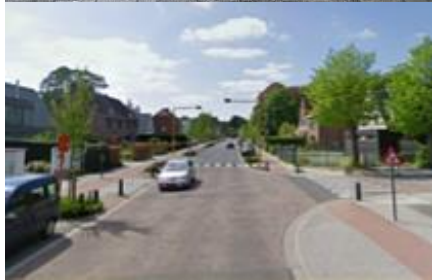
Vele fietspaden worden ook onderbroken ter hoogte van de kruispunten.

Fietspaden liggen meestal langs de drukkeren invalswegen.

In de praktijk beschouwen vele gebruikers van deze invalsweg dit als een voorrangsbaan. Dit is niet het geval. Dit leidt vaak tot gevaarlijke situaties.

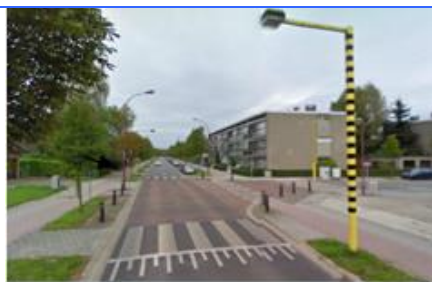
Er zijn in Kontich ook enkele goede voorbeelden.

De Kauwlei heeft doorlopende fietspaden (zonder boordsteen of goot).

Door de overlangse markeringen hebben de fietsers ook voorrang wanneer ze een zijstraat dwarsen. Dit is in overeenstemming met het voorrangregime voor de andere weggebruikers. De as Kauwlei – Liersebaan is al omgevormd tot voorrangsweg.

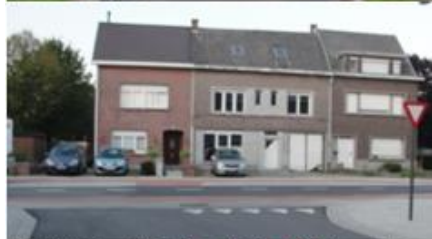
In de Duffelsesteenweg lopen voetpad en fietspad verhoogd door ter hoogte van de zijstraten. De Duffelsteentweg is ook een voorrangsweg geworden.

Dergelijke verhoogde inrit naar de wijken maakt een latere omvorming van de wijken tot zone 30 eenvoudiger. Er is al een duidelijk poorteffect aan de toegang.

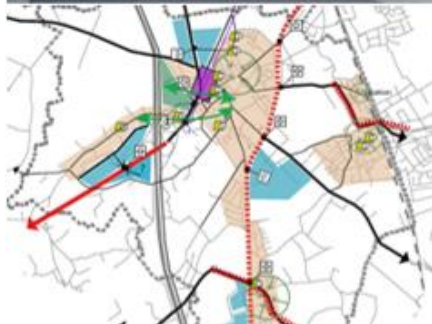
Fietsersbond stelt voor om de fietspaden op de invalswegen verhoogd door te laten lopen. Deze omvormingen kunnen gerealiseerd worden samen met de omvorming van de wijken tot zone 30-gebieden zoals vastgelegd in het mobiliteitsplan van de gemeente Kontich. Het verblijfsgebied is weergegeven met een licht bruine achtergrondkleur.
